Negyvenéves a katasztrófa, amely kiírta Magyarországot korunk legfontosabb iparágából

MEV Mikroelektronikai Vállalat

2026. május 25.

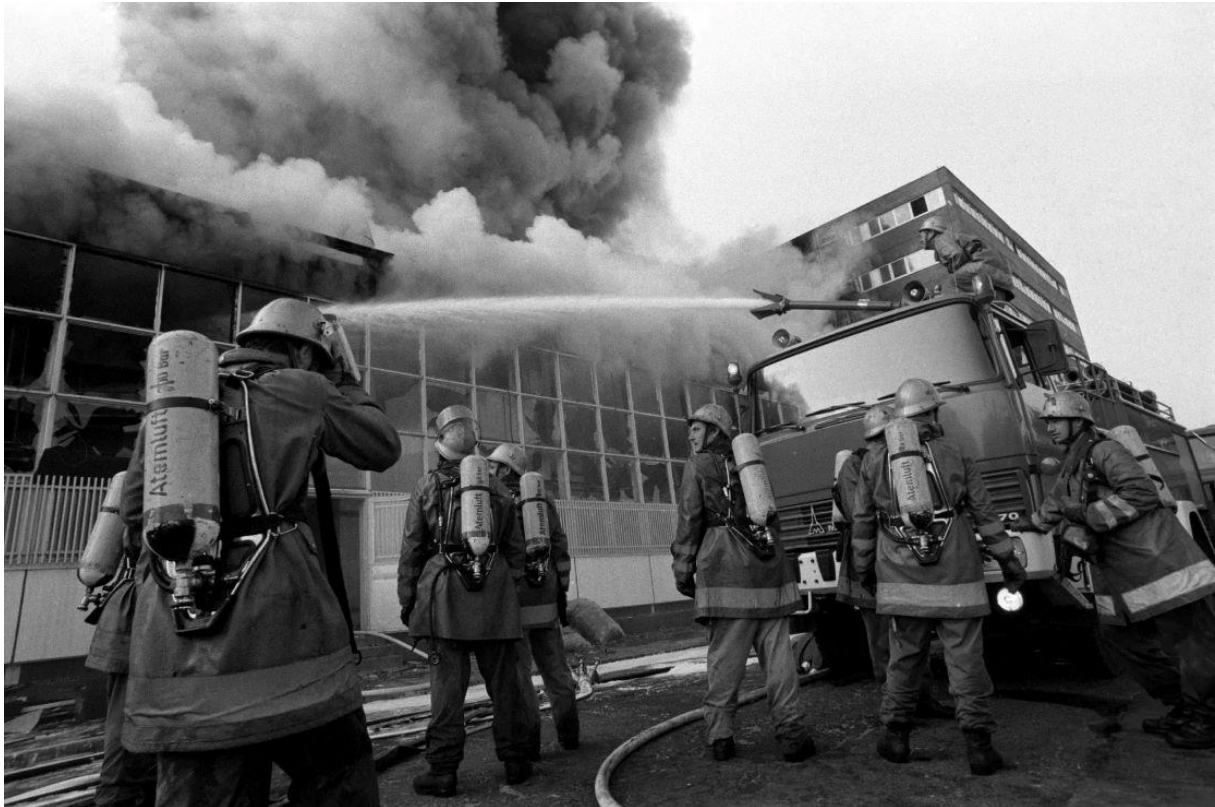
Tűzoltók oltják a Mikroelektronikai Vállalat 1986. május 26-án reggel kigyulladt Fóti úti raktárhelyiségét – Fotó: E. Várkonyi Péter / MTI
